令和4年8月深浦町の斜面崩壊について（速報）

2022年8月25日

弘前大学 農学生命科学部 鄧青穎

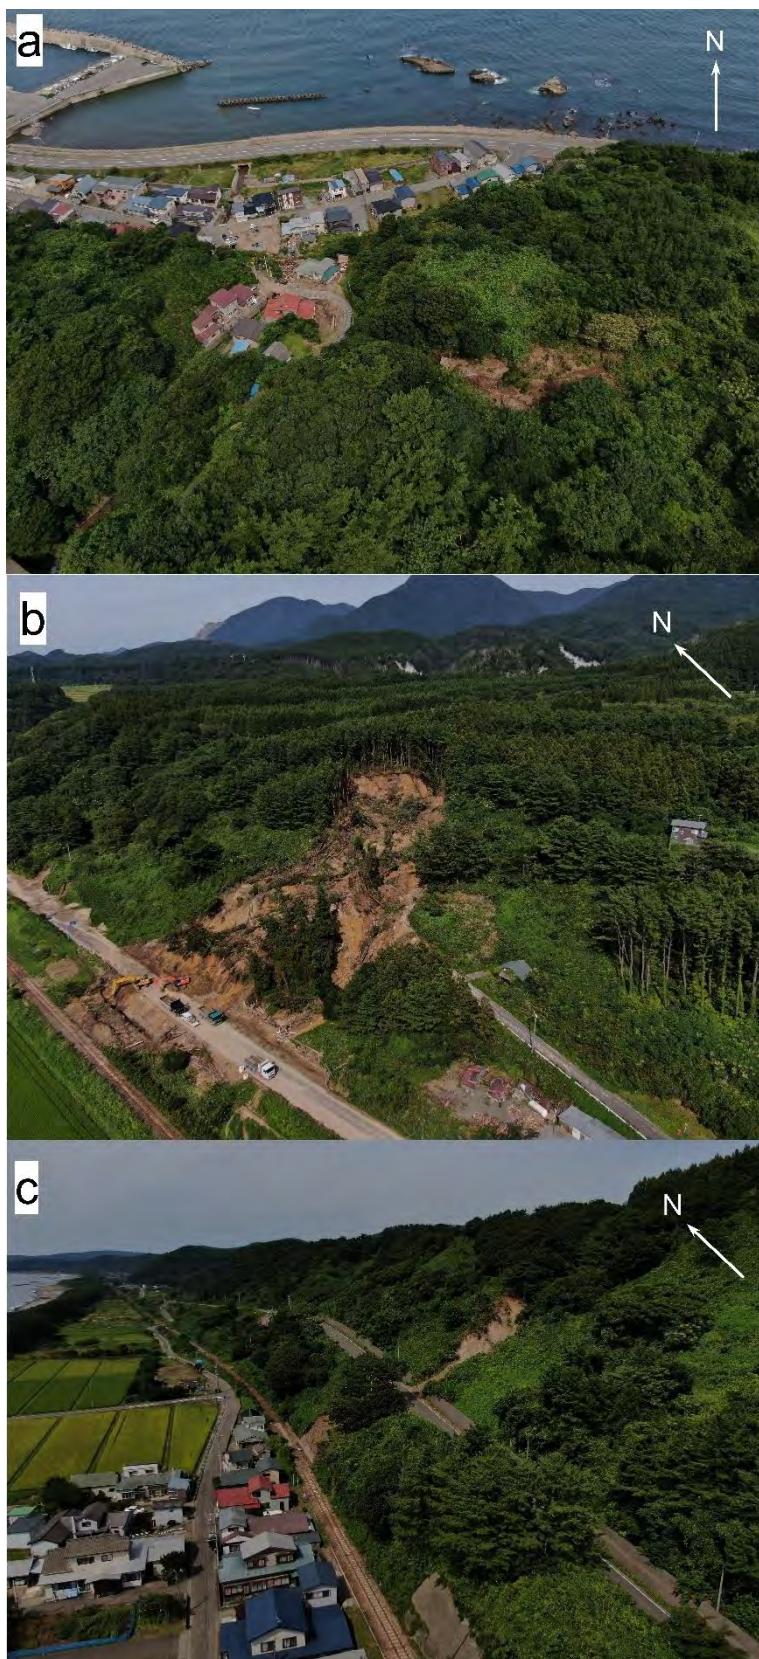
図2 土砂災害の代表例 (a) 田野沢表層崩壊 (b) 黒崎地すべり (c) JR 五能線まで到達した流出土砂(黒崎地すべり地から約 650m の箇所) (撮影日:2022. 8. 22)

この崩壊は、段丘を開析する谷筋にあり、西南西に向いた斜面で発生した（図2aと図3）。谷地形を流出した土砂が流動化して土石流となり、下方の家屋に衝突して倒壊させ、押しつぶされ傾いた家屋はJR五能線まで押し寄せた（図4a）。土砂は、線路から水平距離約135m、比高約23m離れた斜面崩壊に起因するものである。被災状況は、全壊・半壊家屋3戸（図4）。地元での聞き取り調査によると崩壊は9日15時頃に発生したと推定される。近隣の青森県の設置する雨量計（晴山）によると、災害発生時刻付近の雨量強度が60mmであり、崩壊は降雨強度のピーク付近で発生した可能性があると考えられる（図5a）。

国道 101 号白神岳登山口駅周辺で比較的規模の大きい地すべりが発生した(図 2b と図 7)。地すべりは幅約 55m、最大斜面長約 600m に及ぶ地すべりである。ドローンによる写真測量によれば、崩壊面積は 8,818m²、最大深さは 12m、崩壊土量は約 4×10^4 m³ と推定される。流出土砂は、JR 五能線までに到達したか不明であるが、国道 101 号に土砂の堆積痕跡が見られるため、国道まで到達したと考えられる。また、国道 101 号のこの区間では、8 月 9 日 14 時により全面通行止めとなつており(青森県県土整備部道路課、2022)、道路が崩壊土砂により寸断されたと考えられる。なお、地すべりの発生時刻は、今後の更なる調査が必要であるが、全面通行止めとなつた 14 時の直前頃と推定される。一方、近隣の青森県の設置する雨量計(大間越)によると、推定災害発生時の累積雨量が 170mm であり、降雨強度のピーク(47 mm)の 2 時間後に発生した可能性があると考えられる(図 5b)。

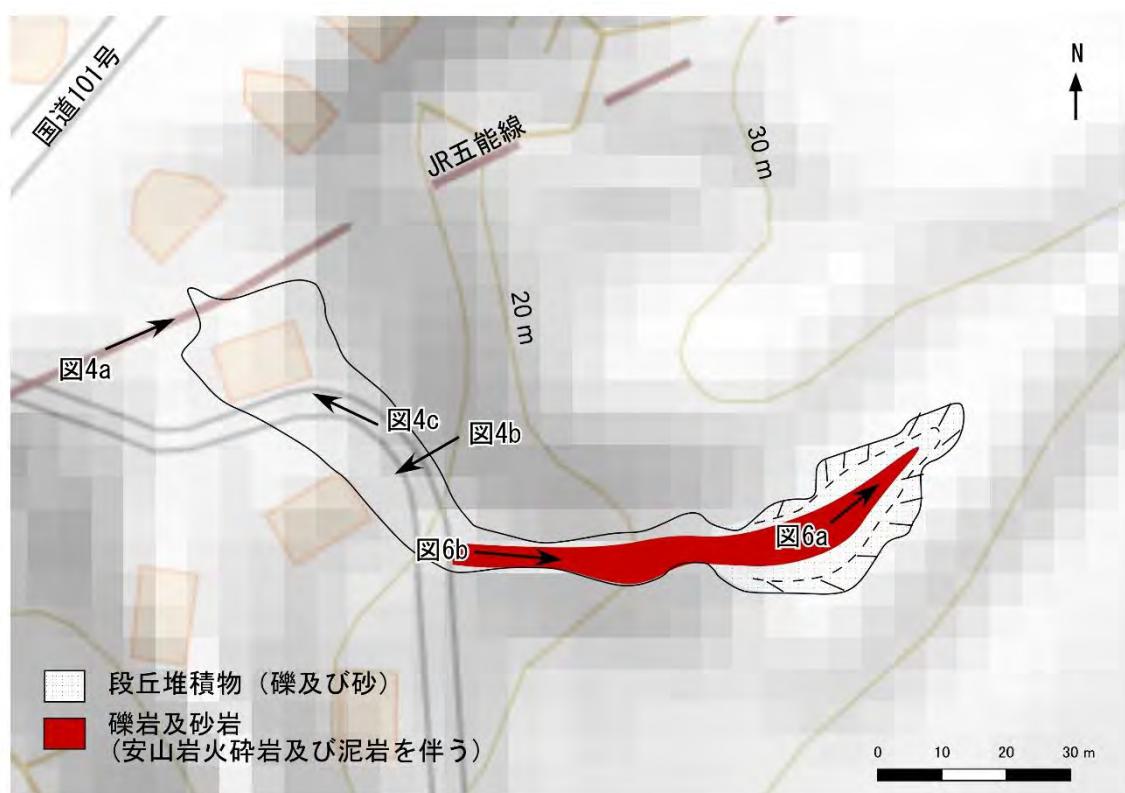
崩壊源頭部は、比高2.5mで傾斜3°の小規模で平滑な滑落崖からなる。崩壊源頭部には、崩積土が残存しているが、その形態が平滑であるため、残存する崩積土の量は少ないと判断される。ドローンによる写真測量によれば、崩壊源の面積は533m²、平均深さは2m、崩壊土量は1,066m³である。

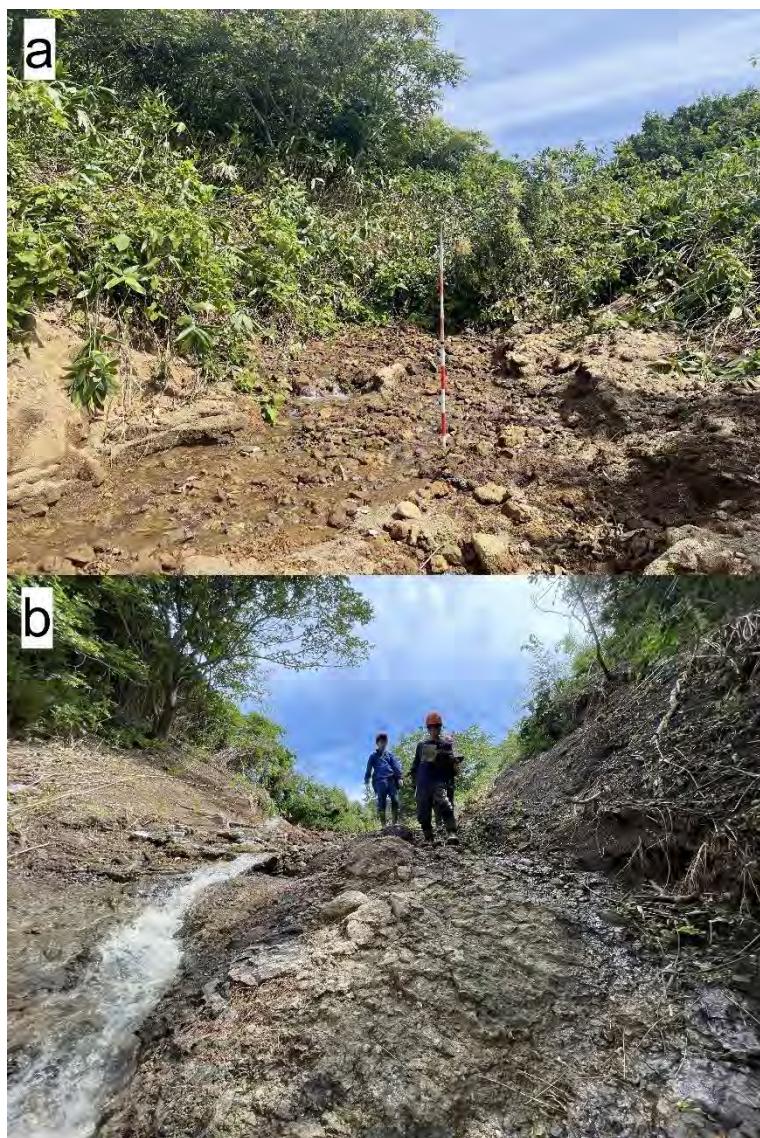
図6 (a)段丘堆積物 (b)礫岩及砂岩(安山岩火碎岩及び泥岩を伴う)

滑落崖には主に礫及び砂からなる段丘堆積物が分布し（図6a）、その下位には礫岩及砂岩（安山岩火碎岩及び泥岩を伴う）の岩盤が露出している（図6b）。このような地質境界面から湧水も確認され、豪雨時には地下水が上昇し、崩壊を誘発したと考えられる。

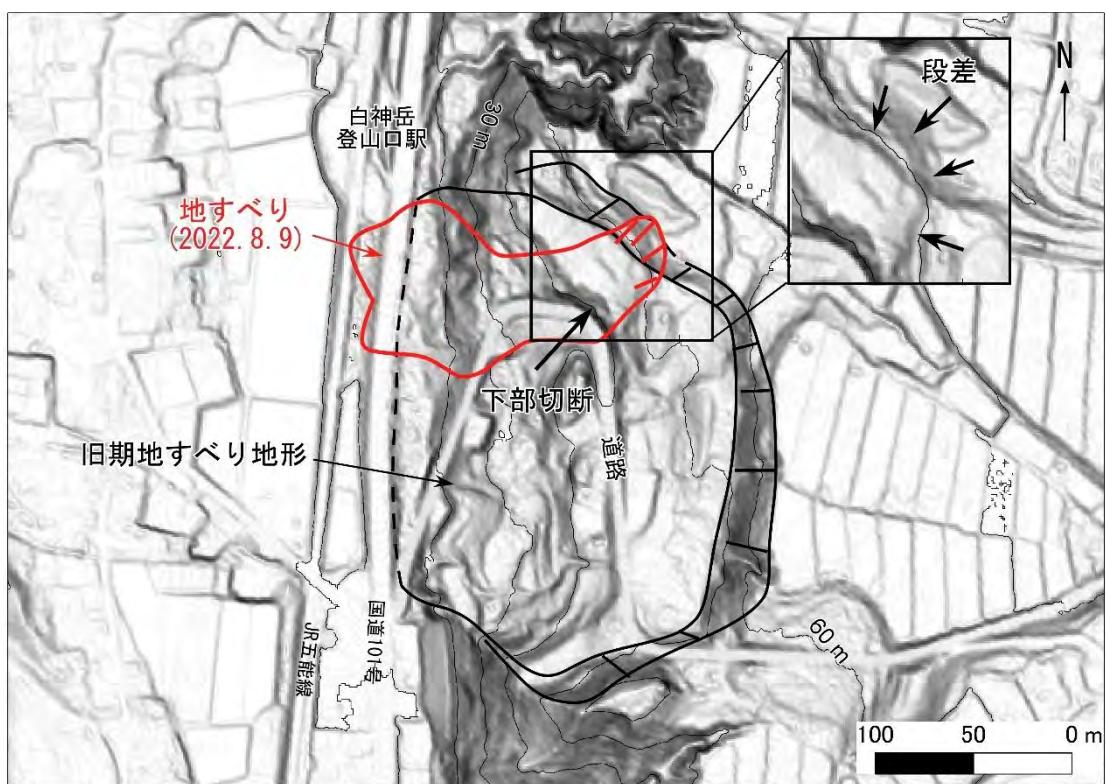
図 7 黒崎地すべりにおける地形及び地すべり地形（基図：航空レーザ測量地形データを用いて作成された斜度図）

地すべり頭部滑落崖は標高約 60m の段丘縁に形成され、旧期の地すべり地形の一部が再活動したものである(図 7)。地すべりの発生する前の航空レーザ測量地形データによると、崩壊発生前に滑落崖となる部分に連続的に分布する高さ 1m~5m の段差が形成されており(図 7)、斜面が崩壊発生する前に変形を受けていたことを示している。また、中腹斜面では、道路建設により斜面下部が切断され(図 7)、斜面の不安定化を助長した可能性も考えられる。

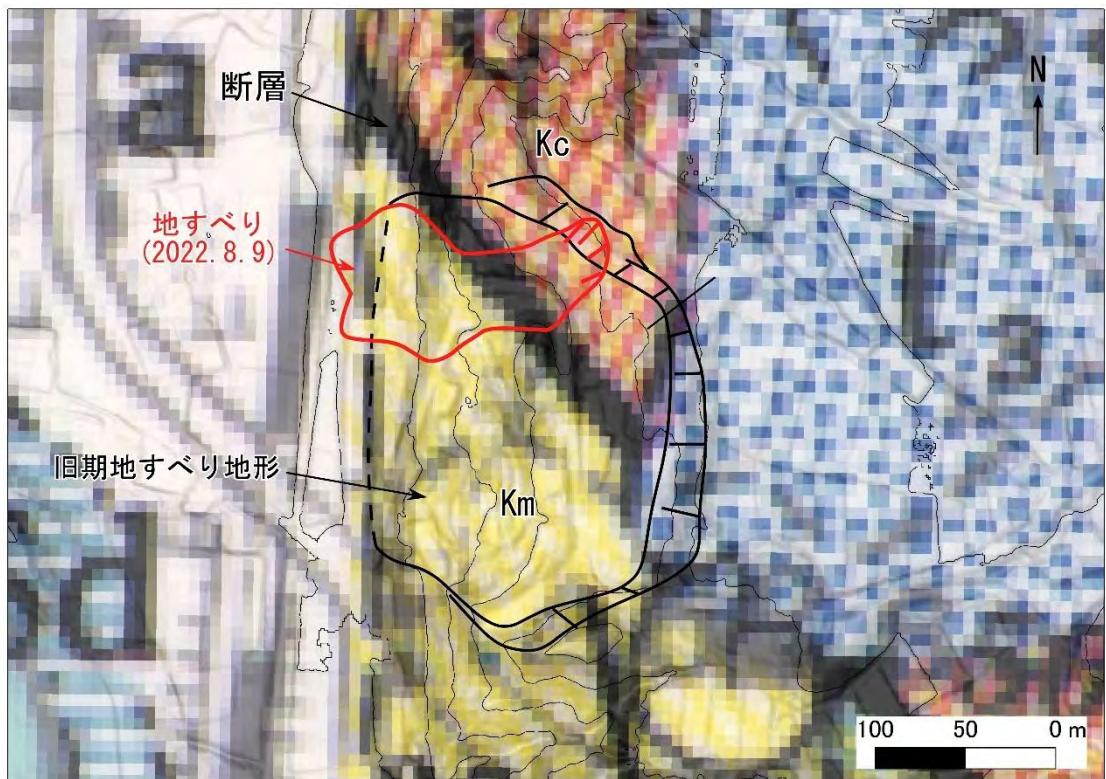
図 8 黒崎地すべりにおける地質図（盛谷、1968）（Km：酸性軽石凝灰岩、Kc：泥岩）及び地すべり地形（基図：航空レーザ測量地形データを用いて作成された斜度図）

本地すべり地周辺の地質は、酸性軽石凝灰岩とその上位に分布する泥岩からなり、南西方向へ 20° 傾斜の流れ盤構造を成している(図 8)(盛谷、1968)。また、上下の地層を区切る北西走向の断層が地すべりの中腹付近を通っている(盛谷、1968)。この地すべりの頭部はこの断層に沿って形成された可能性があるが、今後の調査が望まれる。また、断層による浸透水の遮水とそれによる岩盤内の水圧の上昇があったのかについては今後の課題である。
