令和4年8月深浦町の斜面崩壊について（速報）

2022年8月25日

弘前大学 農学生命科学部 鄧青穎

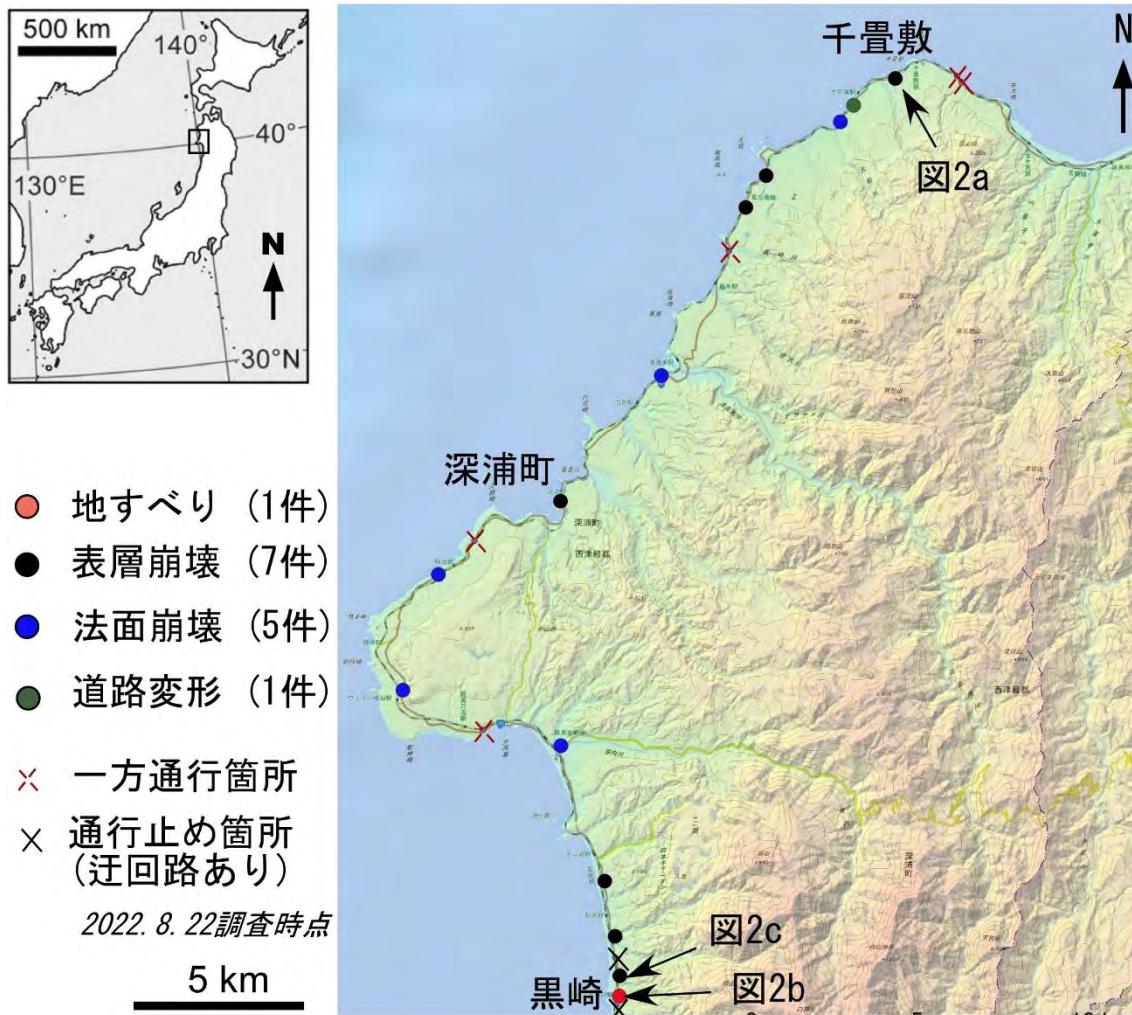
図1 調査範囲と土砂災害の分布（基図：地理院タイル）

図1は国道101号沿いの調査範囲における土砂災害の分布を示す。土砂災害は目視において14箇所の地点で発生しており、その内訳は地すべり1箇所、表層崩壊7箇所、法面崩壊5箇所および道路変形1箇所である。本速報では、筆者が調査できた範囲で確認できた2地点（図1と図2）の調査結果を報告する。

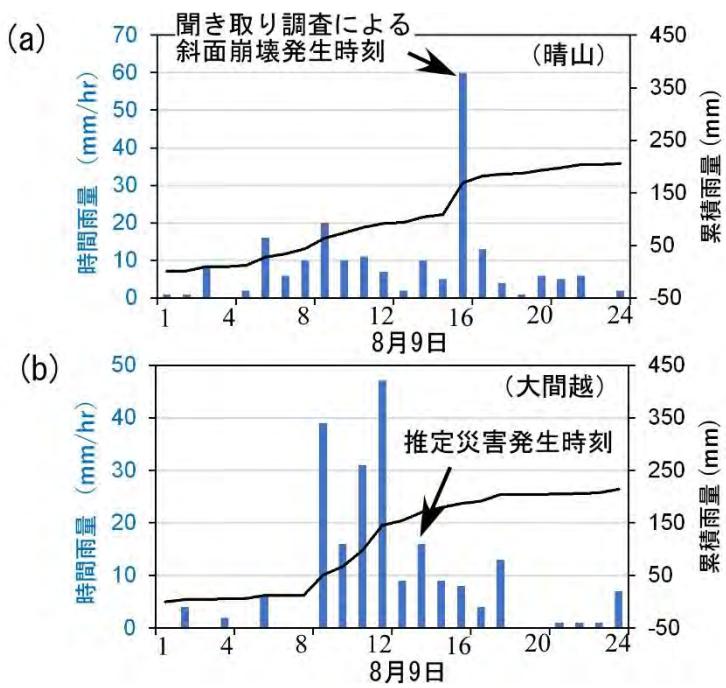
図5 (a)晴山雨量観測所及び(b)大間越雨量観測所で観測された時間雨量と累積雨量。雨量のデータは青森県河川砂防情報システム(<https://www.kasensabo.bousai.pref.aomori.jp/>)により作成

この崩壊は、段丘を開析する谷筋にあり、西南西に向いた斜面で発生した（図2aと図3）。谷地形を流出した土砂が流動化して土石流となり、下方の家屋に衝突して倒壊させ、押しつぶされ傾いた家屋はJR五能線まで押し寄せた（図4a）。土砂は、線路から水平距離約135m、比高約23m離れた斜面崩壊に起因するものである。被災状況は、全壊・半壊家屋3戸（図4）。地元での聞き取り調査によると崩壊は9日15時頃に発生したと推定される。近隣の青森県の設置する雨量計（晴山）によると、災害発生時刻付近の雨量強度が60mmであり、崩壊は降雨強度のピーク付近で発生した可能性があると考えられる（図5a）。

国道 101 号白神岳登山口駅周辺で比較的規模の大きい地すべりが発生した(図 2b と図 7)。地すべりは幅約 55m、最大斜面長約 600m に及ぶ地すべりである。ドローンによる写真測量によれば、崩壊面積は 8,818m²、最大深さは 12m、崩壊土量は約 4×10^4 m³ と推定される。流出土砂は、JR 五能線までに到達したか不明であるが、国道 101 号に土砂の堆積痕跡が見られるため、国道まで到達したと考えられる。また、国道 101 号のこの区間では、8 月 9 日 14 時により全面通行止めとなつており(青森県県土整備部道路課、2022)、道路が崩壊土砂により寸断されたと考えられる。なお、地すべりの発生時刻は、今後の更なる調査が必要であるが、全面通行止めとなつた 14 時の直前頃と推定される。一方、近隣の青森県の設置する雨量計(大間越)によると、推定災害発生時の累積雨量が 170mm であり、降雨強度のピーク(47 mm)の 2 時間後に発生した可能性があると考えられる(図 5b)。
